# Lüftungsklappen Schaumstoffbespannung erneuern

Lüftungsklappen Schaumstoffbespannung erneuern

Mangelnde Heizleistung beim Audi 80 kann verschiedene Ursachen haben:

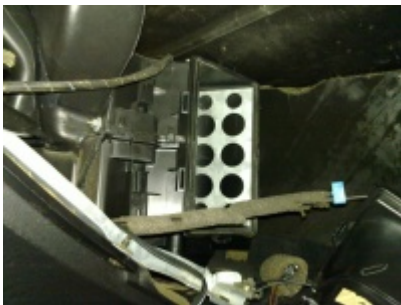
[Abb. 1](#): Lüftungsklappe hinter der Mittelkonsole als "Schweizer Käse"

Die mangelnde Heizleistung entsteht, da die Lüftungsklappen, die den Luftstrom im Lüftungssystem leiten (z.B. über den [Wärmetauscher](#) oder direkt in den Fahrgastraum), grosse Löcher haben, welche normalerweise vom Schaumstoff bedeckt sind. Fehlt jedoch der Schaumstoff, bläst die Luft ungehindert durch die Klappen durch und der größte Teil der Luft wird nicht mehr zum (eigentlich voll funktionsfähigen) [Wärmetauscher](#) umgeleitet (Siehe [Abb. 1](#)). Das ganze sieht dann aus wie ein "Schweizer Käse" 😊

Die Reperatur ist technisch gesehen trivial, die Löcher müssen eben verschlossen werden. Die Ausführung ist jedoch recht umständlich und dauert für einen ungeübten Schrauber ca. 4 Stunden. Folgende

1. Handschuhfach und dahinter anschließende Kunststoffblende ausbauen
2. Lüftermotor mit Lüfter entfernen (Stecker ziehen und Motorgehäuse drehen)
3. Im Wasserkasten den Lufteinlass mit "Laubgitter" oder Pollenfilter demontieren (2 Schrauben und ggf. eine Metallklammer)
4. Den Luftkanal ausbauen. (Siehe [Abb. 2](#)) Dieser wird noch von 6 teilweise sehr schlecht zu erreichende Metallklammern gehalten. Wenn 1-2 abbrechen stört das auch nicht weiter.
5. Die nun freiliegende Lüftungsklappe mit Pappe, Klebeband, selbstklebender Korkfolie (Siehe [Abb. 3](#)), ... abdichten. Fläche ca. 8x17,5cm.

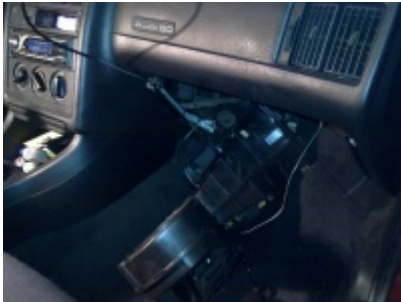
[Abb. 2](#): Demontierter Luftkanal

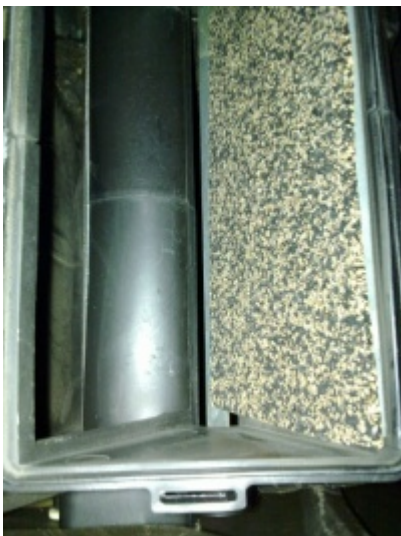
[Abb. 3](#): Mit Korkfolie beklebte Lüftungsklappe
